Factores que afectan la condición del pavimento de la Avenida 16 Goajira, tramo Avenida Lago Mara y Plaza de Toros de la ciudad de Maracaibo

Factors affecting the condition of the pavement of 16 Goajira Avenue, Lago Mara Avenue and Plaza de Toros of Maracaibo city

Jorge L. Leal-Sánchez

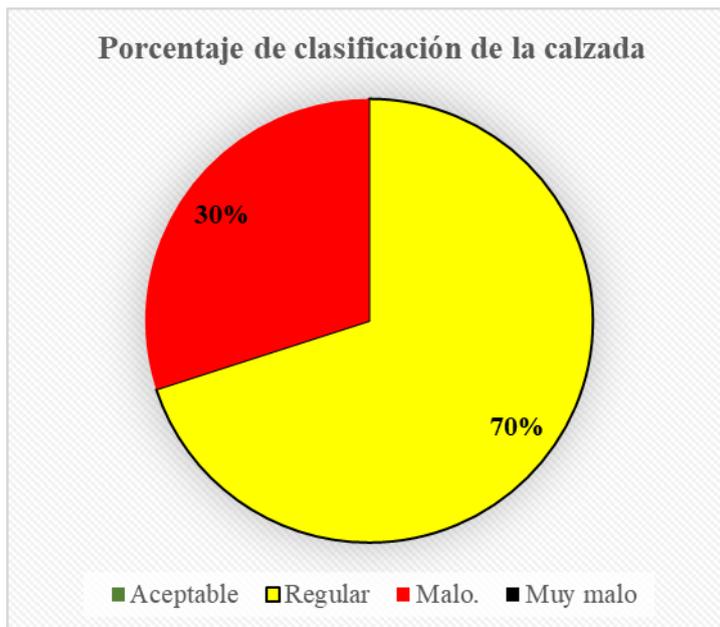
Figura 1. Porcentaje del estado actual de la calzada del tramo Av. Lago Mara y Plaza de Toros

Respecto al análisis del estado actual de la calzada del tramo en estudio, se reveló que aproximadamente el 70% de la superficie se encontró en condiciones regulares; mientras que, el 30% restante presentó un estado malo. Este deterioro significativo de la estructura del pavimento sugiere la necesidad de intervenciones urgentes para evitar un mayor deterioro.

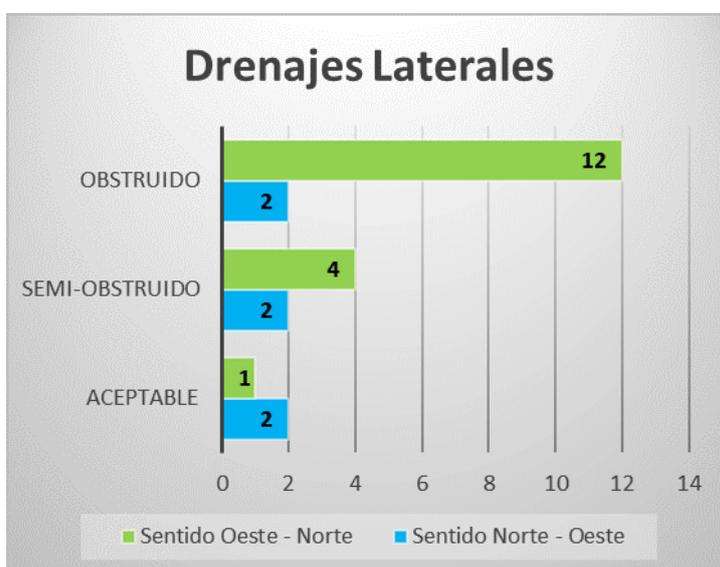
Figura 2. Clasificación de los drenajes laterales del tramo Av. Lago Mara y Plaza de Toros

Además, se observó que los drenajes laterales están mayoritariamente obstruidos o semi-obstruidos debido a la acumulación de vegetación y desechos sólidos, lo cual contribuye al mal funcionamiento del sistema de drenaje y acelera el deterioro de la vialidad. Es importante destacar también, la ausencia de drenajes laterales en la dirección norte-oeste, la falta de un adecuado sistema de drenaje no solo compromete la integridad del pavimento, sino que también incrementa los costos de mantenimiento y reparación a largo plazo de la vialidad.

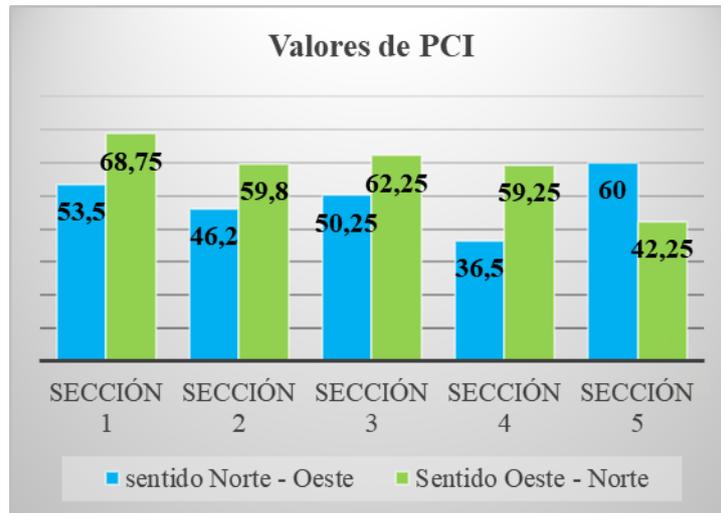
Figura 3. Valores de PCI del tramo av. Lago Mara y Plaza de Toros en el sentido N-O y O-N.

De acuerdo con los datos obtenidos en la tabla 3, se observó que la sección 4, en el sentido norte-oeste, presentó un PCI de 36,5. Este valor indica una condición muy mala del pavimento, caracterizada por la presencia de numerosos huecos y hundimientos de alta severidad. Por otra parte, en la sección 4 en el sentido oeste – norte se observó un PCI de 59,25 el cual se clasifica como condición regular. La baja puntuación del PCI reflejó un deterioro significativo de la superficie de rodadura, lo cual no solo afecta la comodidad y seguridad de los usuarios, sino que también incrementa los costos de mantenimiento y reparación de la vía.

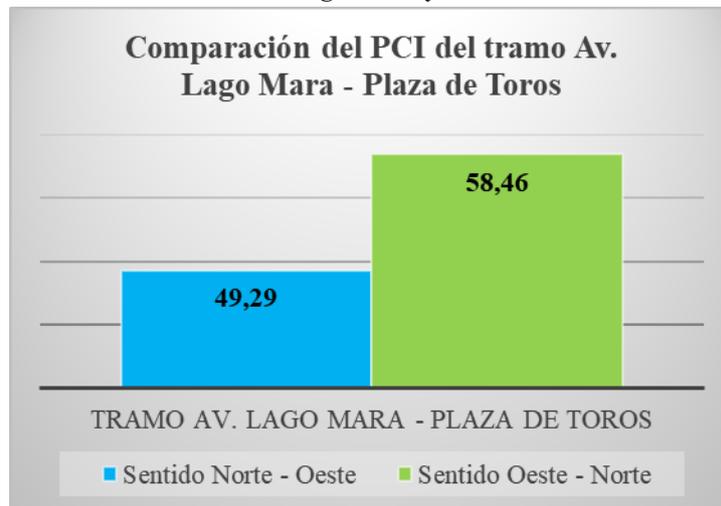
Figura 4. Comparación del PCI del tramo Av. Lago Mara – Plaza de Toros.

Comparando el tramo entre la Av. Lago Mara y la Plaza de Toros en ambos sentidos, se obtuvo que el sentido norte-oeste tuvo un PCI de 49,29, lo que indica un estado malo; mientras que, el sentido oeste-norte exhibió una condición regular. Se resalta que el sentido norte-oeste se encuentra en un estado crítico y requiere atención prioritaria.

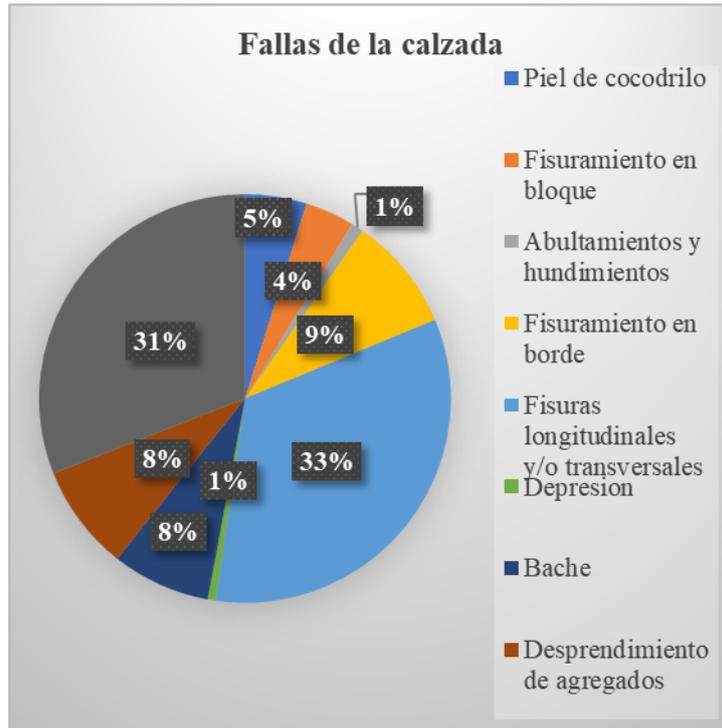
Respecto a las fallas evaluadas en la Av. 16 Goajira, tramo Av. Lago y Plaza de Toros, se observó que el 33% corresponden a fisuras longitudinales y/o transversales, estas fallas son causadas por cargas de tráfico, movimientos verticales y horizontales del pavimento. Además, el 31% de las fallas son huecos, los cuales son causados por drenaje deficiente y cargas de tráfico. En la figura 5 se ilustran los tipos de fallas diagnosticadas en la vía estudiada.

Figura 5. Fallas más recurrentes en el tramo Av. Lago Mara y Plaza de Toros.

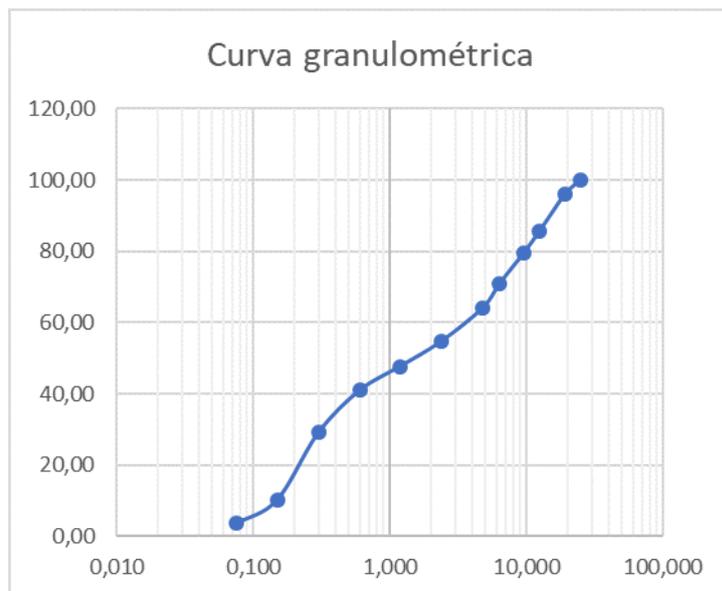
Figura 6. Curva granulométrica del suelo

Como resultado se obtuvo un C_u de 25,44 y un C_c de 0,19, según el sistema S.U.C.S. para que un suelo este bien gradado debe cumplir con un $C_u < 3$ y un $1 < C_c < 3$, lo cual indica que el suelo no está bien gradado, y amerita tratamientos o mezcla con otros materiales para mejorar sus propiedades físicas evitando así, problemas de compactación y estabilidad.

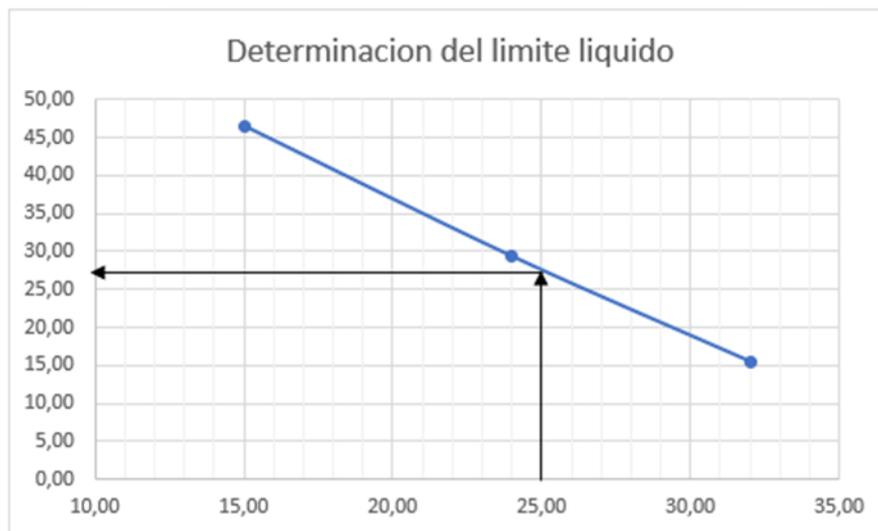
Figura 7. Determinación del límite líquido en la curva de flujo

Un valor de índice de plasticidad del 14% indica una plasticidad moderada, lo que hace que el suelo sea susceptible a la deformación bajo carga y a retener más agua, afectando su estabilidad. Esto puede requerir medidas adicionales de estabilización, como un buen drenaje o la adición de materiales estabilizantes.
